Relatório de Ensaio RE-01539/13

Interessado: **FMF INDÚSTRIA E COMÉRCIO DE ESQUADRIAS LTDA.**
Rua Pedro Ripoli, 2110 - Galpão 01
09410-020 – Ribeirão Pires – S.P

Uma janela veneziana do tipo de correr, Linha ES-02, em alumínio, constituída por 03 (três) folhas móveis, sendo uma veneziana ventilada, uma veneziana cega e uma em vidro, com dimensão total de 1180 mm X 1165 mm, entregues pelo interessado em nosso laboratório em 30/10/2013.

3.1. Resistência à flexão, conforme NBR 10821-3:2011 – Anexo J.

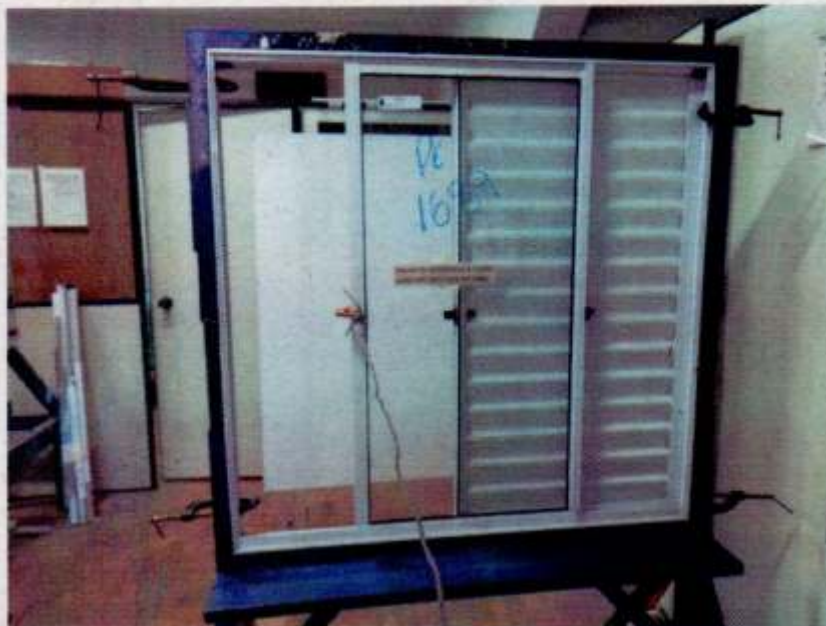
Foto nº. 01

APLICAÇÃO DA FORÇA DO LADO EXTERNO PARA INTERNO	
Ocorrências após carregamento (400 N)	Nenhuma ocorrência.
Ocorrências após cinco ciclos completos de abertura e fechamento	Manobras de abertura e fechamento normais.

A aplicação da carga foi realizada no **montante esquerdo da folha em vidro** (vista interna), estando esta em posição intermediária de abertura.

Ensaio de resistência à flexão, do lado externo para interno.

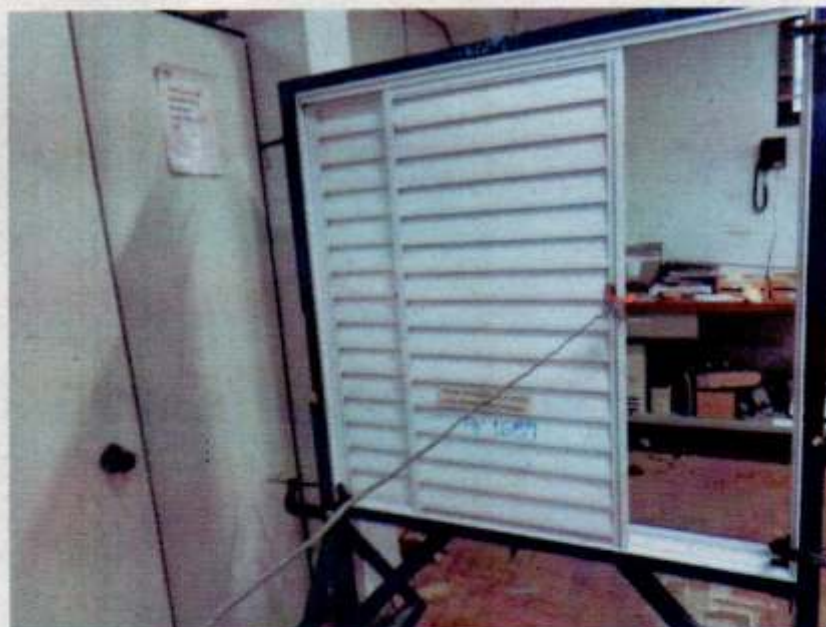
Foto nº. 02

APLICAÇÃO DA FORÇA DO LADO INTERNO PARA EXTERNO	
Ocorrências após carregamento (400 N)	Nenhuma ocorrência.
Ocorrências após cinco ciclos completos de abertura e fechamento	Manobras de abertura e fechamento normais.

A aplicação da carga foi realizada no **montante direito da folha veneziana ventilada** (vista externa), estando esta em posição intermediária de abertura.

Ensaio de resistência à flexão, do lado interno para externo.
