**Relatório de Ensaio RE-02016/14**

**1. MATERIAL ENSAIADO**

Uma janela do tipo de correr em alumínio, Linha Mais, constituída por 02 (duas) folhas móveis em vidro e 01 (uma) folha fixa (peitoril fixo inferior), com dimensão total de 1180mm x 1565 mm, entregue pelo interessado em nosso laboratório em 22/01/2014.

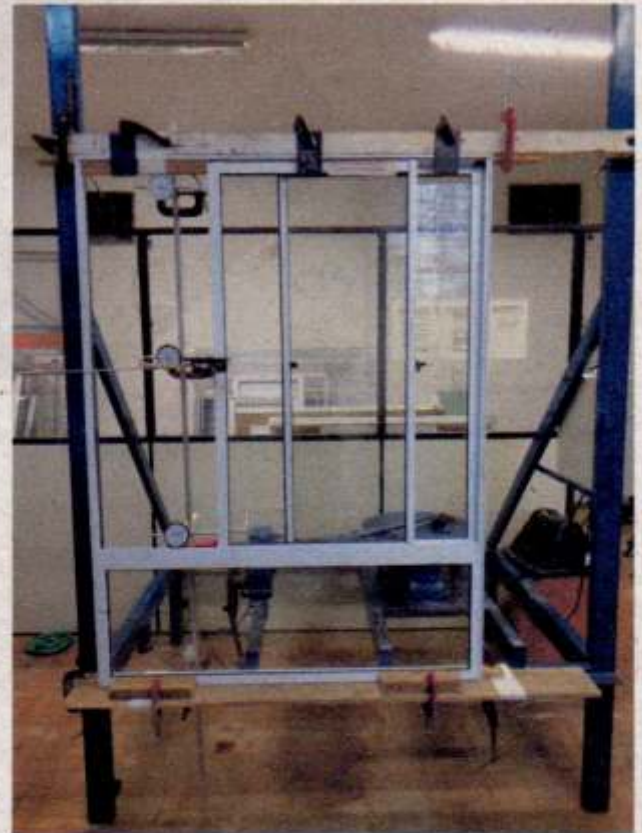
**Foto nº. 02**  
Resistência ao esforço horizontal, com um canto  
imobilizado.

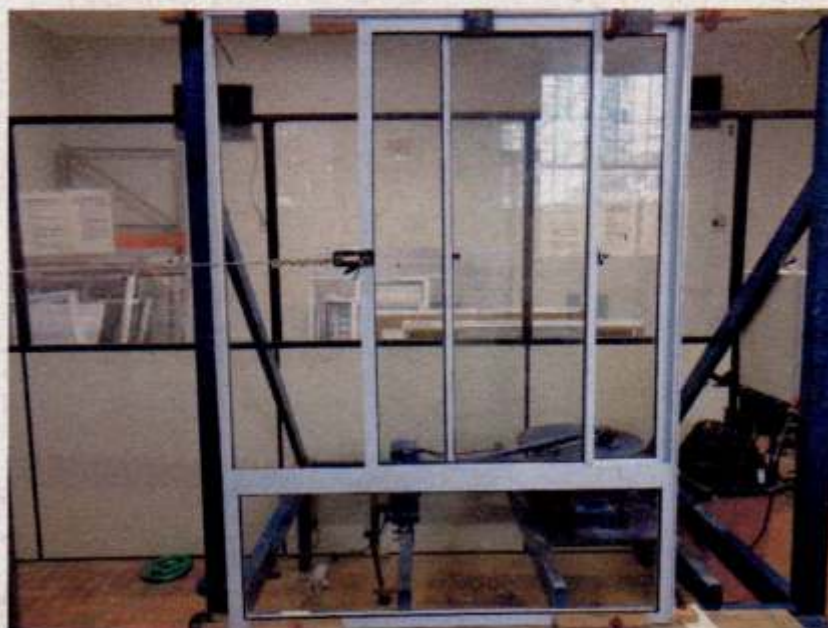
**Foto nº. 03**  
Resistência ao esforço horizontal, com dois cantos imobilizados.

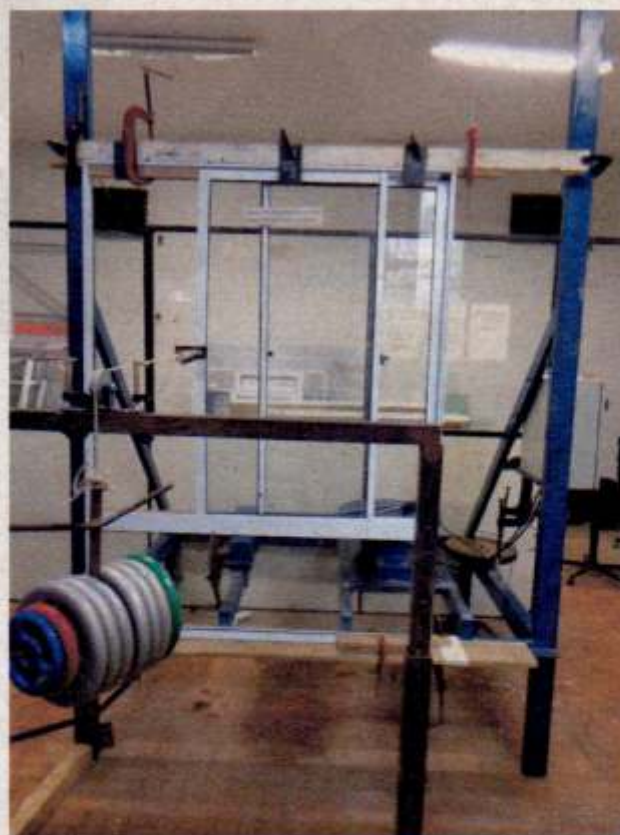
**Foto nº. 04**  
Resistência à flexão.
